บริษัท เม็กเท็ค แมนูแฟคเจอร์ริง คอร์ปอเรชั่น (ประเทศไทย) จำกัด (Mektec Manufacturing Co.Ltd) ตั้งอยู่เลขที่ 560 หมู่ 2 นิคมอุตสาหกรรมบางปะอิน, ถนนอุดมสรยุทธ, ตำบลคลองจิก, อำเภอบางปะอิน, จ. อุทัย 13160 เริ่มก่อตั้งในปี พ.ศ. 2537 และเริ่มผลิตในปี พ.ศ. 2538 ปัจจุบันมีจำนวนพนักงาน 4,659 คน (ยอดปรับปรุง ณ. สิงหาคม 2552)

หัวข้อกิจกรรมไคเซ็น : ลดความสูญเสียทองแดง ด้วยสิ่งประดิษฐ์ “มิกลิจิวแจ้ว”

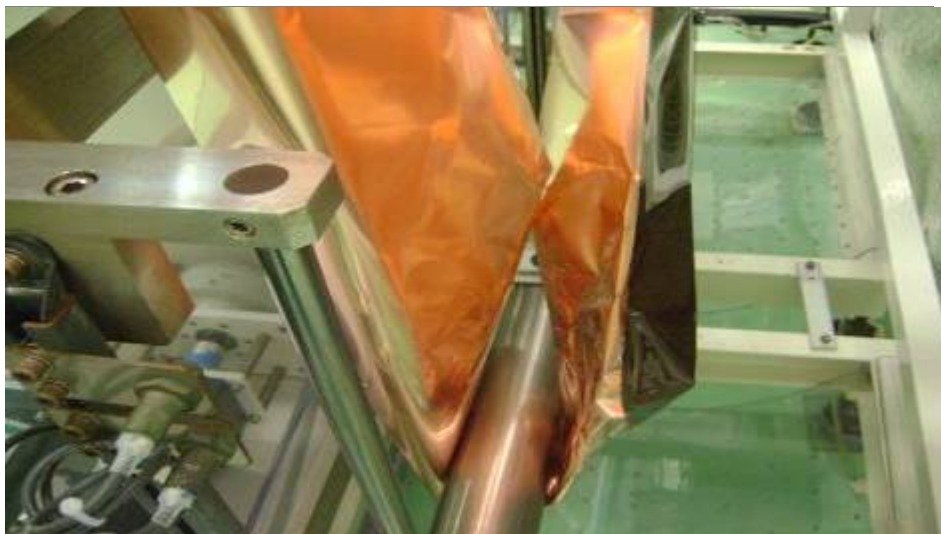
ลักษณะม้วนทองแดง ที่มีรอยยับย่น

เพราะ คุณลักษณะของทองแดงที่มีความบางมาก ในขณะที่นำปลายม้วนเก่าไปต่อกับปลายม้วนทองแดงม้วนใหม่ เกิดการบิดตัว จนทำให้เกิดทองแดงยับขึ้นในขณะที่ต่อม้วน .(ดังภาพที่แสดง)

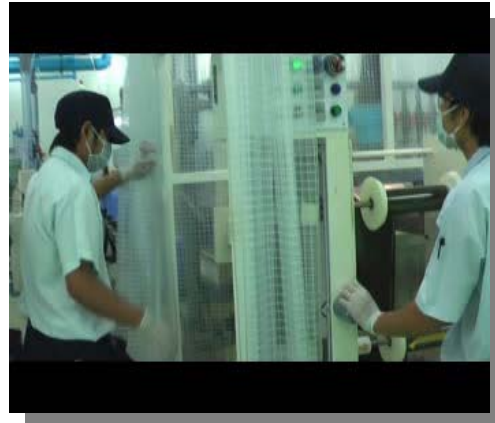
ปรับปรุงครั้งที่ 1

: ให้คนช่วยกดแผ่นทองแดงขณะต่อม้วนทองแดง: กลุ่มยังไม่พอใจต่อผลลัพธ์ ถึงแม้ทองแดงเสียหายจะลดลงจาก 6% เหลือ 0.20% แต่มีข้อเสียหลายรายการ

ข้อดี	ข้อเสีย
1.สามารถลดการหักของแผ่นเสียได้จริง	1. การกดของคนต้องเข้าไปภายในเครื่องจักร 2. ถ้าข้อมือตกรอก งานจะเป็นคราบและฝืดรอยที่ตัวขวน 3. มีเศษฝุ่นเข้าไปในเครื่องจักร ทำให้เกิด Dem อยู่เสมอ 4. ต้องใช้พนักงานสองคน เวลาต่อม้วนงาน 5. ถ้าเพื่อนไม่อยู่จะเกิดงานเสียเหมือนเดิม

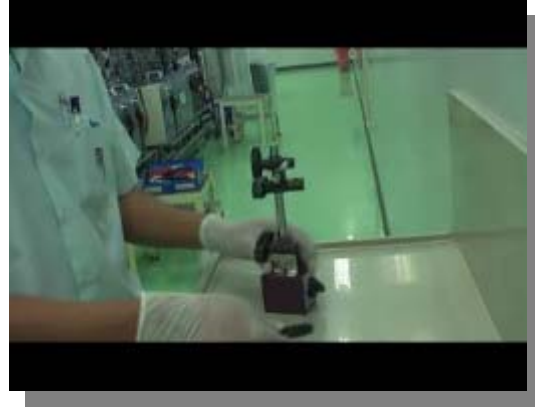
การปรับปรุงครั้งที่ 2

: ใช้อุปกรณ์ช่วยในการกดแผ่นทองแดงกับ Roller แทนการใช้คนกด กลุ่มยังไม่พอใจต่อผลลัพธ์ ทองแดงยับย่น ลดจาก 0.20% เหลือ 0.20%

ข้อดี	ข้อเสีย
<ol style="list-style-type: none"> 1. สามารถลดการเกิดทองแดงเสียได้ 2. ลดคนทำงานลง 1 คน 3. ลด Defect Dent และรอยขีดข่วนบนตัวงาน 	<ol style="list-style-type: none"> 1. หน้าสัมผัสของมือกดน้อย ทำให้เวลาใช้มือกดกลดม้วนทองแดงหลุด 2. ส่วนของมือกลไม่เป็นมาตรฐาน 3. ยังเกิดทองแดงเสียอยู่

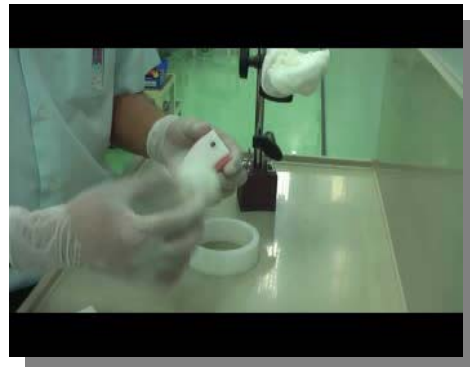
การปรับปรุงครั้งที่ 3

: ใช้อุปกรณ์ช่วยในการกดแผ่นทองแดงกับ Roller ประคองด้านหน้าแทนการใช้คนกด กลุ่มยังไม่พอใจต่อผลลัพธ์ ทองแดงยับย่นลดจาก 0.20% เหลือ 0.16%

ข้อดี	ข้อเสีย
<ol style="list-style-type: none"> 1. สามารถลดการเกิดทองแดงเสียได้ 2. ลดคนทำงานลง 1 คน 3. ลด Defect Dent และรอยขีดข่วนบนตัวงาน 4. หน้าสัมผัสของมือกลกับม้วนทองแดงมากขึ้น 	<ol style="list-style-type: none"> 1. ปัญหาแรงกดของมือกลไม่คงที่ จึงทำให้พงานเสียอยู่ 2. มาตรฐานของแรงกดแต่ละครั้งไม่เท่ากัน 3. ถ้าไม่ใช่พนักงานที่ประจำ จะเกิดงานเสียอยู่

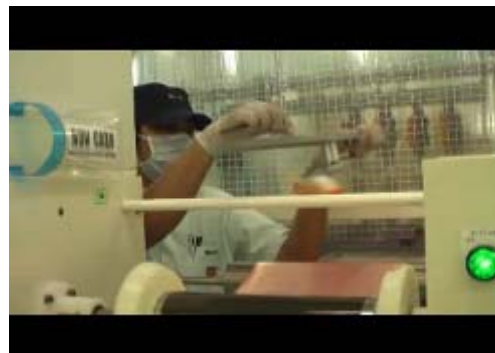
การปรับปรุงครั้งที่ 4

: ใช้กระบอบอกสูบ 1 แกนในการควบคุมแรงกด กลุ่มยังไม่พอใจต่อผลลัพธ์ ทองแดงยับย่นลดจาก 0.16% เหลือ 0%

ข้อดี	ข้อเสีย
<ol style="list-style-type: none"> 1. สามารถลดการเกิดทองแดงเสียได้ 2. ลดคนทำงานลง 1 คน 3. ลด Defect Dent และรอยขีดข่วนบนตัวงาน 4. หน้าสัมผัสของมือกลกับม้วนทองแดงมากขึ้น 5. อุปกรณ์มีความเป็นมาตรฐาน 6. แรงกดของมือกลมีความคงที่ 	<ol style="list-style-type: none"> 1. เกิดการบิดของมือกล ในบางครั้งเนื่องจากเป็นกระบอกลูกแบนเดียว 2. ตัวประกอบเกิดสนิม เนื่องจากวัสดุเป็นโลหะ

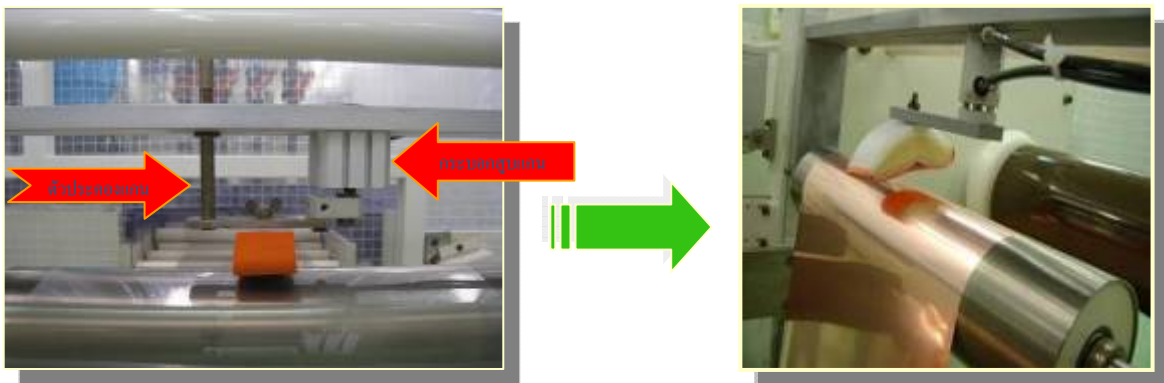
การปรับปรุงและพัฒนาครั้งที่ 5

: ใช้กระบอกลูก 2 แขน ในการควบคุมแรงกด (แสดงภาพเปรียบเทียบการปรับปรุงครั้งที่ 4-5)

ข้อดี	ข้อเสีย
<ol style="list-style-type: none"> 1. สามารถลดการเกิดทองแดงเสียได้ 2. ลดคนทำงานลง 1 คน 3. ลด Defect Dent และรอยขีดข่วนบนตัวงาน 4. หน้าสัมผัสของมือกลกับม้วนทองแดงมีมากขึ้น 5. แรงกดของมือกลมีความคงที่ 6. ไม่เกิดการบิดตัวของมือกล 7. ลดการเกิดสนิม 8. อุปกรณ์มีความเป็นมาตรฐาน 	<ol style="list-style-type: none"> 1. มีการเปลี่ยน Spong ทุกสัปดาห์ เพื่อรักษาคุณภาพของงาน

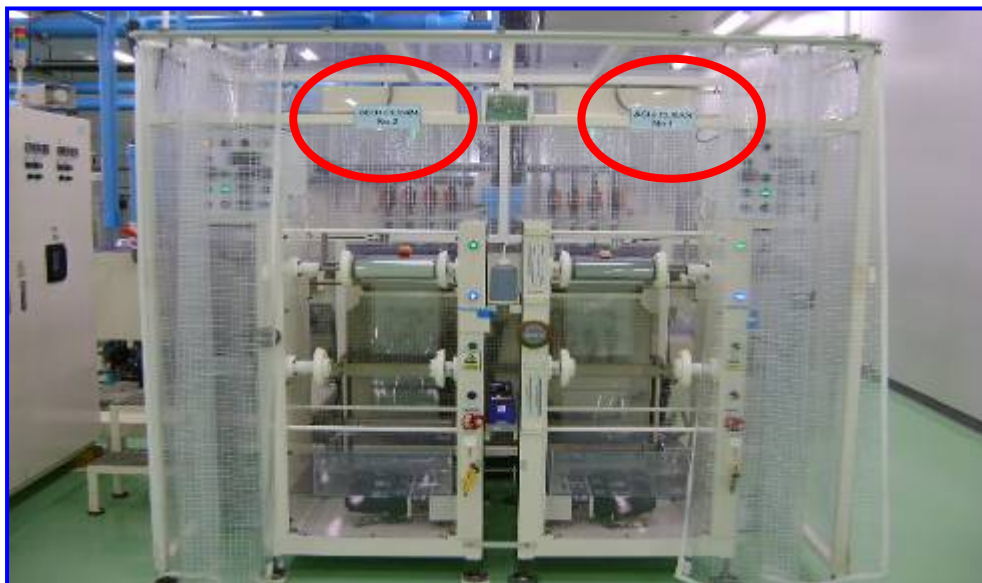
ภาพแสดงการนำมือกลจับแก้วไปติดตั้งที่เครื่อง Acid Clean ทั้ง 2 ไลน์การผลิตแล้ว

- การผลิตโดยกระบวนการ Acid Clean มีจำนวนทั้งหมด 2 ไลน์ผลิต, จึงได้นำมือกลจับแก้วไปติดตั้งเพิ่มที่ ไลน์ผลิตที่ 2 ด้วย ปัจจุบัน implement = 100 %
