บริษัท เม็กเท็ค แมนูแฟคเจอร์ริง คอร์ปอเรชั่น (ประเทศไทย) จำกัด (Mektec Manufacturing Co.Ltd) ตั้งอยู่เลขที่ 560 หมู่ 2 นิคมอุตสาหกรรมบางปะอิน, ถนนอุดมสรยุทธ, ตำบลคลองจิก, อำเภอบางปะอิน, จ. อุทัย 13160 เริ่มก่อตั้งในปี พ.ศ. 2537 และเริ่มผลิตในปี พ.ศ. 2538 ปัจจุบันมีจำนวนพนักงาน 4,659 คน (ยอดปรับปรุง ณ. สิงหาคม 2552)

หัวข้อกิจกรรมไคเซ็น : ลดความสูญเสียทองแดง ด้วยสิ่งประดิษฐ์ “มิกลิจิวแจ้ว”

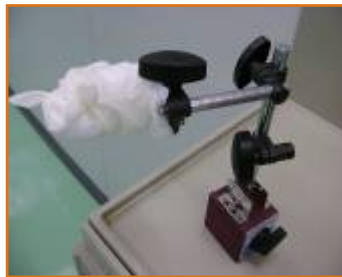
ปรับปรุงครั้งที่ 1

: ให้คนช่วยกดแผ่นทองแดงขณะต่อม้วนทองแดง: กลุ่มยังไม่พอใจต่อผลลัพธ์ ถึงแม้ทองแดงเสียหายจะลดลงจาก 6% เหลือ 0.20% แต่มีข้อเสียหลายรายการ

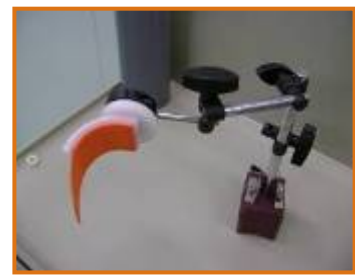
ปรับปรุงครั้งที่ 2

: ใช้อุปกรณ์ช่วยในการกดแผ่นทองแดงกับ Roller แทนการใช้คนกด กลุ่มยังไม่พอใจต่อผลลัพธ์ ทองแดงยับย่น ลดจาก 0.20% เหลือ 0.20%

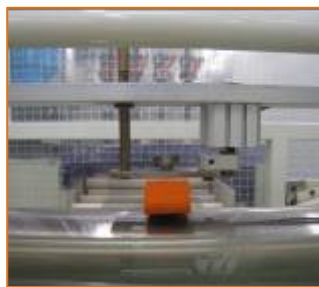
ปรับปรุงครั้งที่ 3

: ใช้อุปกรณ์ช่วยในการกดแผ่นทองแดงกับ Roller ประคองด้านหน้าแทนการใช้คนกด กลุ่มยังไม่พอใจต่อผลลัพธ์ ทองแดงยับย่นลดจาก 0.20% เหลือ 0.16%

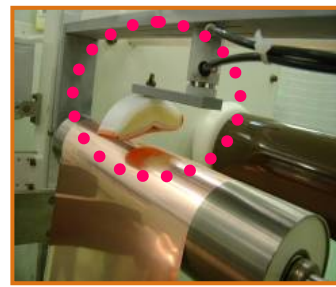
ปรับปรุงครั้งที่ 4

: ใช้กระบอบอกสูบ 1 แกนในการควบคุมแรงกด กลุ่มยังไม่พอใจต่อผลลัพธ์ ทองแดงยับย่นลดจาก 0.16% เหลือ 0%

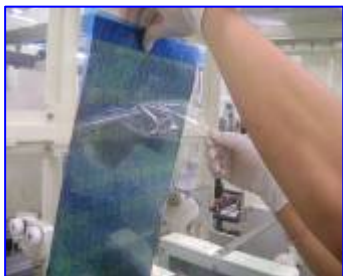
ลอกแผ่นพลาสติกก่อน
ทำการต่อม้วน

ทางกลุ่มพบปัญหา แผ่นพลาสติกที่ต้องลอกออก ก่อนเข้าเครื่อง DES หลุดเข้าไปภายในเครื่อง DES
แล้วมีผลทำให้เกิดงานเสีย และเครื่องจักรต้องหยุดชงัก
